NÝDRLE projektová kancelář
zodp. projektant:	Ing. Z. Nýdrle	
objednatel: Město Chrastava, Náměstí 1. Máje 1, 463 31 Chrastava		tel.: 485 150 181, 485 150 579 nydrle@nydrle-projekt.cz www.nydrle-projekt.cz
akce:		čísł.zak.: 133-10
Posouzení konstrukce komunikace - ul. Pobřežní v Chrastavě		stupeň: TP
		datum: 11 / 2010
		čísł.soupr.
		3

TEXTOVÁ ČÁST

Akce:	Posouzení konstrukce komunikace – ul. Pobřežní v Chrastavě
Objednatel:	Město Chrastava Náměstí 1. máje 1 463 31 Chrastava
Zpracovatel:	Nýdrle – projektová kancelář, spol. s r.o. Nad Okrouhlíkem 2365/17 182 00 Praha 8 poštovní adresa: U Sila 1328 463 11 Liberec 30
Termín:	11/2010

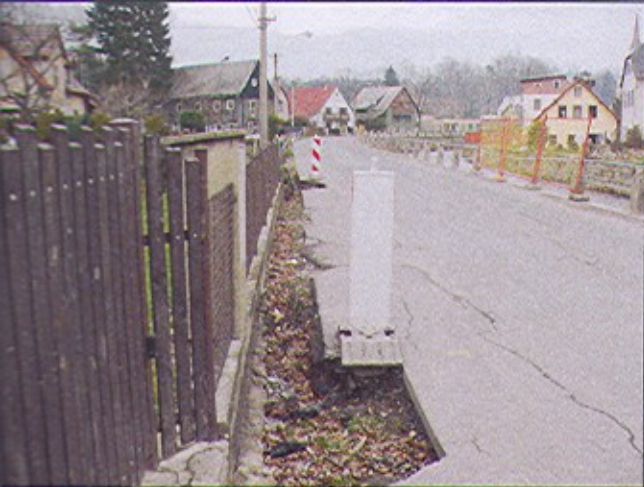
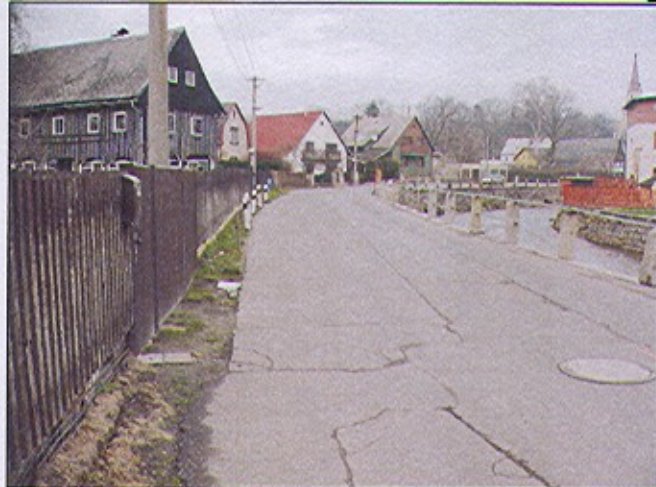
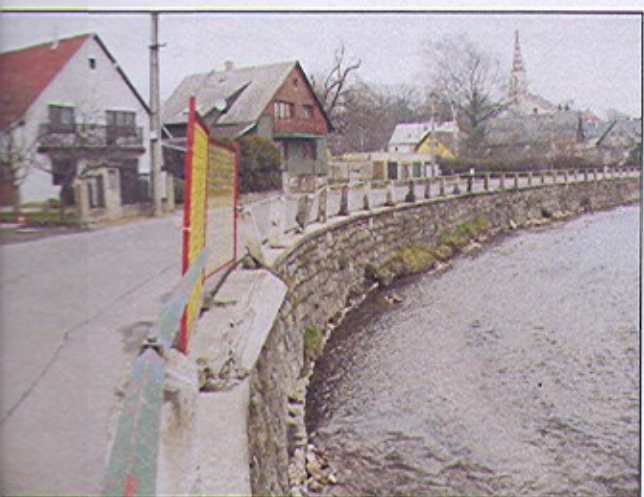
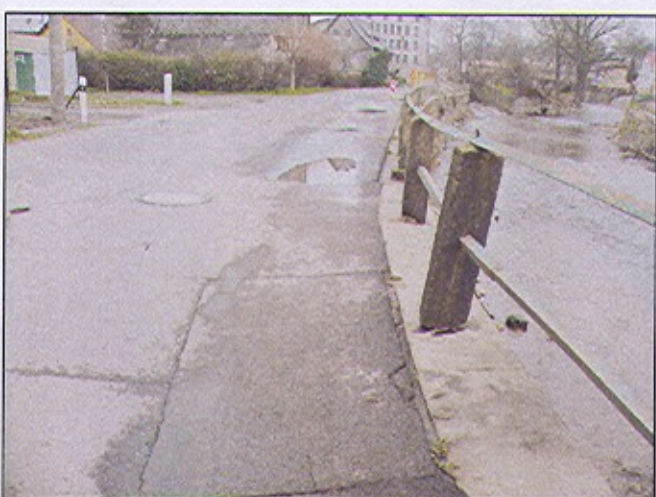
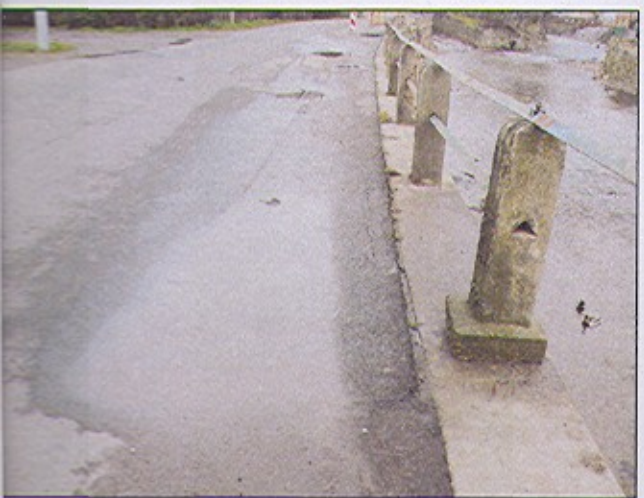
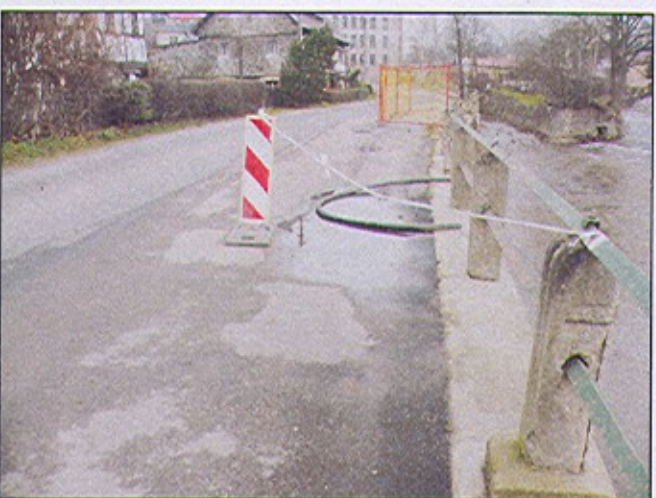
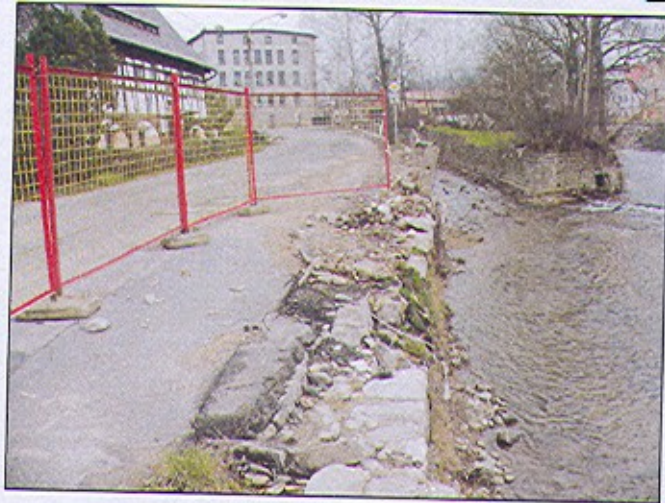
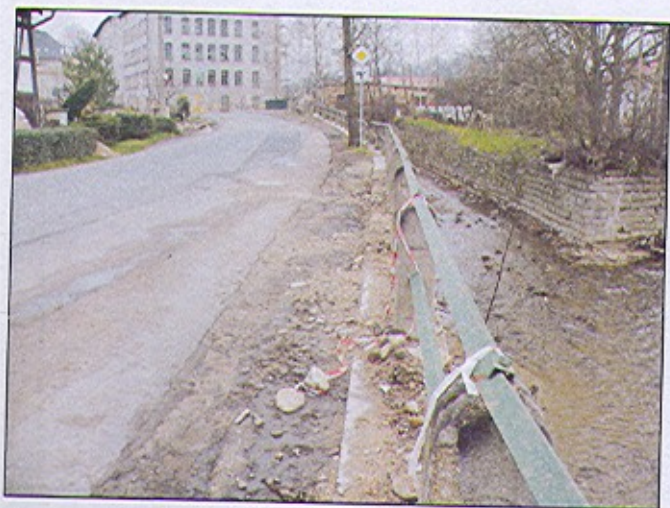
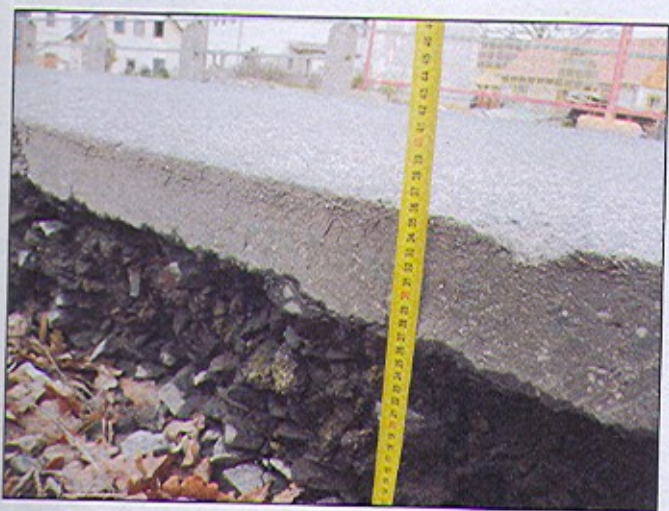
Při místním šetření byla provedena podrobná fotodokumentace stávajícího stavu povrchu komunikace, opěrných nábrežních zdí a konstrukčních vrstev komunikace v místě výřezu. Tato fotodokumentace je nedílnou přílohou tohoto posudku.

Povrch vozovky vykazuje velké množství nerovností a propadů, které byly způsobeny porušením konstrukčních vrstev při povodni, ale technický stav komunikace se dále následným provozem zhoršuje. Vzhledem k nerovnostem povrchu vozovky, které neumožňují odvedení dešťových vod z povrchu komunikace a vzhledem k množství trhlin a mezer v povrchu vozovky dochází k pronikání povrchových vod do konstrukce komunikace a to způsobuje degradaci konstrukčních vrstev a podloží komunikace. Povrchové vody se tímto způsobem dostávají rovněž za rubovou stranu opěrných zdí a tím je ohrožena jejich statika. Vzhledem k začátku zimního období, kdy dojde v krátké době vlivem teplot pod bodem mrazu k promrzání konstrukce vozovky a k dalšímu zhoršení technického stavu porušeného podkladu komunikace a opěrných zdí. Při zachování dopravy na komunikaci lze předpokládat havárii komunikace i opěrných zdí.

V rámci místního šetření byly zjištěny konstrukční vrstvy stávající vozovky. Bylo zdokumentováno, že vrchní živičné vrstvy (kryt a ložná vrstva) jsou celkové tloušťky 90mm a podklad tvoří šterkodrt' v celkové tloušťce cca 300mm. Této konstrukci se dle TP 170 nejvíce blíží vozovka dle katalogového listu D1-N-2-IV, která odpovídá nejnižší třídě dopravního

Z výše uvedených zjištění vyplývá, že v souladu § 24 Zákona č. 13/1997 Sb. o pozemních komunikacích hrozí nebezpečí z prodlení (zřícení nebo poškození objektů), kdy musí být příslušná část komunikace neprodleně uzavřena a označena provizorním způsobem. V tomto řešeném případě, kde je podél komunikace souvislá zástavba, bude nutné umožnit příjezd po předmětné komunikaci k těmto objektům, ale bude zamezeno průjezdu.
